Kolbenschäden

erkennen und beheben

2. Auflage 11.06
Artikel-Nr. 50 003 973-01
ISBN 978-3-86522-182-7

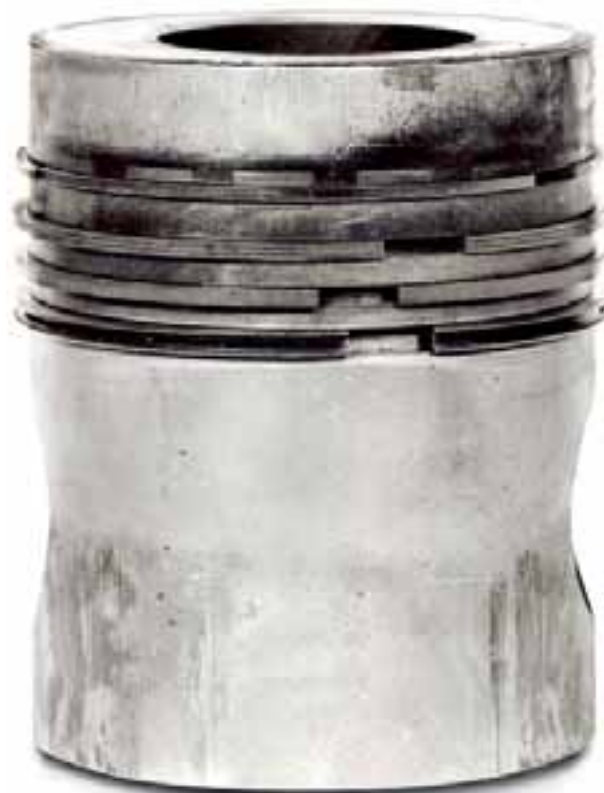
Abb. 1

Der Kolben weist an den unteren Schaftenden typischen Spielfressern mit Druck- und Gegendruckstellen auf. Die Spuren gehen von hochglänzenden Druckstellen in glatte, dunkel verfärbte Verreibungen über. (Abb. 1) Alle anderen Kolbenpartien sind ohne besondere Merkmale. Die dazu gehörende nasse Zylinderlaufbuchse (Abb. 2) zeigt im unteren Bereich, dort wo sie am Außendurchmesser mit mehreren Dichtringen gegen Wasser und Öl im Kurbelgehäuse abgedichtet wird, genau gleichartige Fresser.

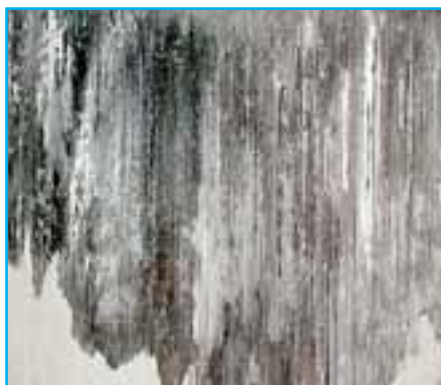
a) Bei gänzlich zerstörtem Ölfilm:

Überganglos treten eng begrenzte Fresser überwiegend am Kolbenschaft auf, die eine stark verriebene, dunkel gefärbte Oberfläche aufweisen. Im Anfangsstadium sind oft keine Fresser auf der gegenüberliegenden Kolbenseite zu finden.

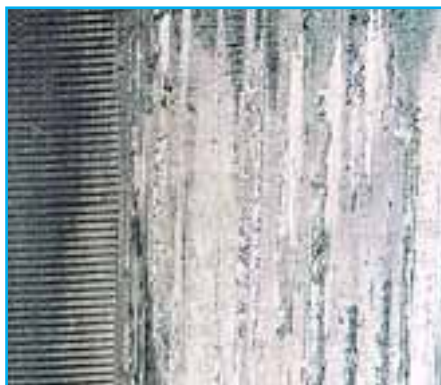
b) Bei Ölmangel:

Diese sind bis auf die Einfärbung der Oberfläche mit den oben beschriebenen Trockenlauffressern identisch. Die Oberfläche der Fressstellen ist nahezu metallisch rein und nicht dunkel verfärbt. Da sich der Ölmangel auf die gesamte Zylinderoberfläche erstreckt, sind oftmals auch im Anfangsstadium Fressstellen sowohl auf der Druck-, als auch auf der Gegendruckseite zu finden.

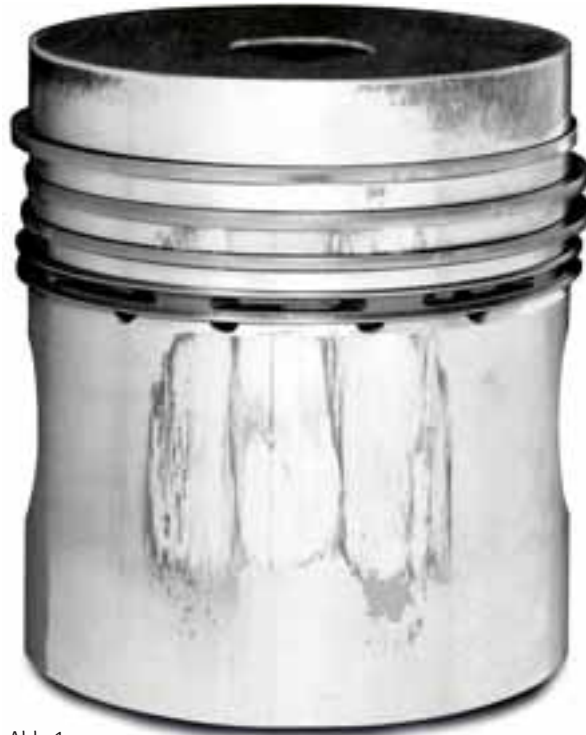
Abb. 1

Zwischen der Kolben- und Zylinderlaufbahn hat akuter Schmiermangel vorgelegen. Die nahezu metallisch reine Oberfläche der Fressstellen zeigt an, dass zum Zeitpunkt des Fressers der Ölfilm zwar noch vorhanden aber entscheidend geschwächt war.

Aufgrund der geringen Beschädigung kann es sich hierbei um einen temporären Ölmangel oder um einen Schaden im Anfangsstadium handeln. Bei einem Weiterbetrieb des Motors unter Schmierölmangel wäre der Schaden sicherlich noch schwerwiegender ausgefallen.

Die Schadensstelle am Kolben liegt bei dieser Art von Trockenlauffresser immer an den Stellen an der der Kolbenschaft im Zylinder trägt, also dort, wo sich bei einem unbeschädigten, gelaufenen Kolben das normale Tragbild abzeichnen würde.

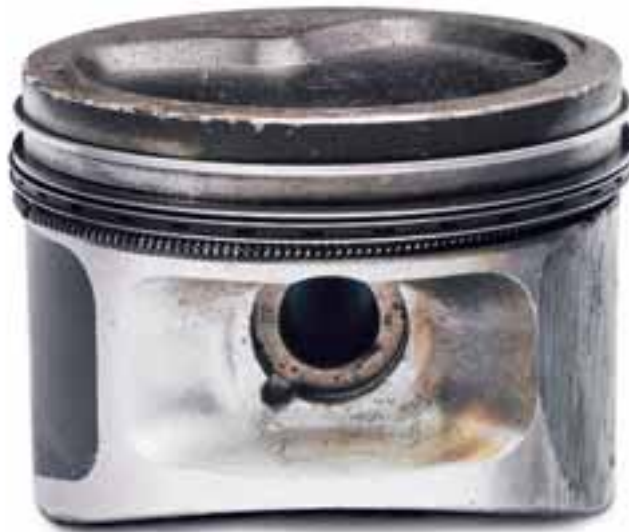
Abb. 2

Auf der einen Kolbenschaffseite sind schwere, dunkel verfärbte Fresser mit stark aufgerissener Oberfläche vorhanden. Infolge der hohen Temperaturen am Kolben (Abb. 1) wurde im Fressstellenbereich das Kolbenmaterial an der Schafffläche großflächig herausgerissen. Die Abbruchkante in Höhe des Kolbenbolzens zeigt dies deutlich. Ganz typisch ist die der Fressstelle gegenüberliegende Kolbenschaffseite völlig unbeschädigt, was im Anfangsstadium meist auch für das Ringfeld zutrifft.

Es handelt sich hierbei um einen typischen Trockenlauffresser. Dieser Schaden entsteht, wenn der Schmierfilm nur auf einer Zylinderhälfte zusammenbricht. Der Schaden tritt

meistens an der Druckseite, seltener an der Gegendruckseite auf. Dies geschieht entweder durch einen lokal begrenzten Schmiermangel oder durch eine Überhitzung der betreffen-

den Zylinderseite. Ein Spielmangel scheidet als Schadensursache aus, da trotz der schweren Fresser auf der gegenüberliegenden Seite keinerlei Gegendruckstellen vorhanden sind.

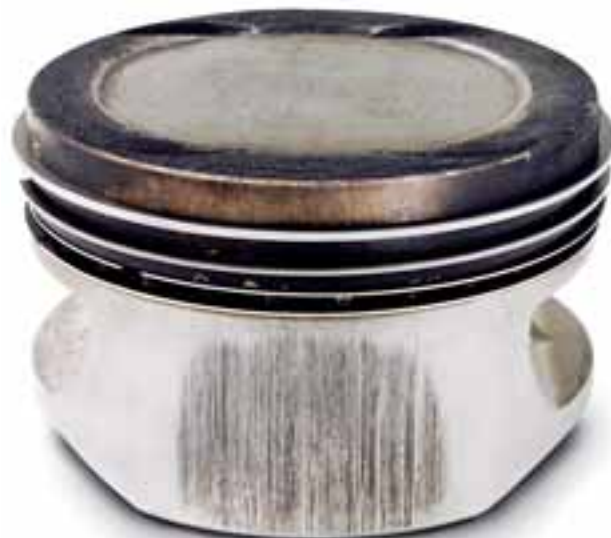
Abb. 1

Langgezogene, schmale Reibstellen sind die Folge. Das Ringfeld bleibt bei solchen Schäden unbeschädigt, da hier hauptsächlich nur die Kolbenringe in Kontakt mit der Zylinderlaufbahn stehen.

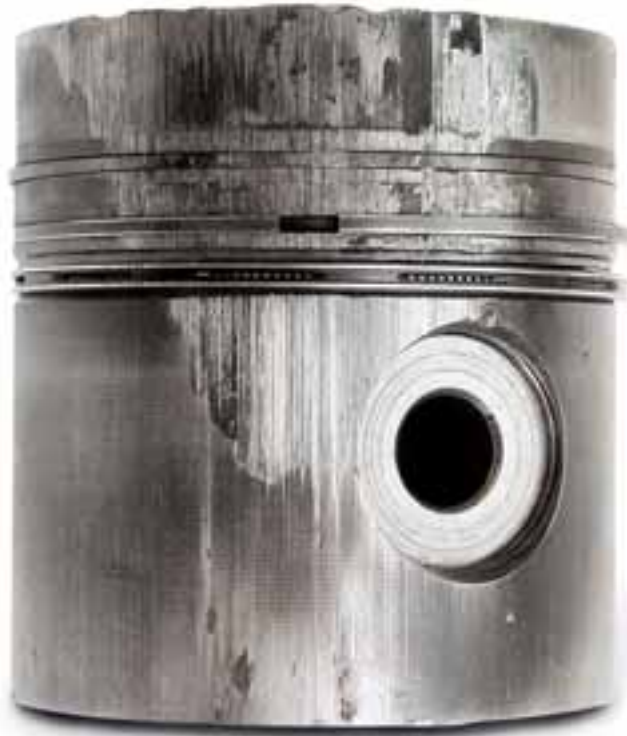
Abb. 1

Der Kolbenkopf hat örtlich mit Schwerpunkt am Feuersteg gefressen. Die Oberfläche der Fressstellen ist rau und aufgerieben, zum Teil sind sogar schon größere Materialstücke herausgerissen.

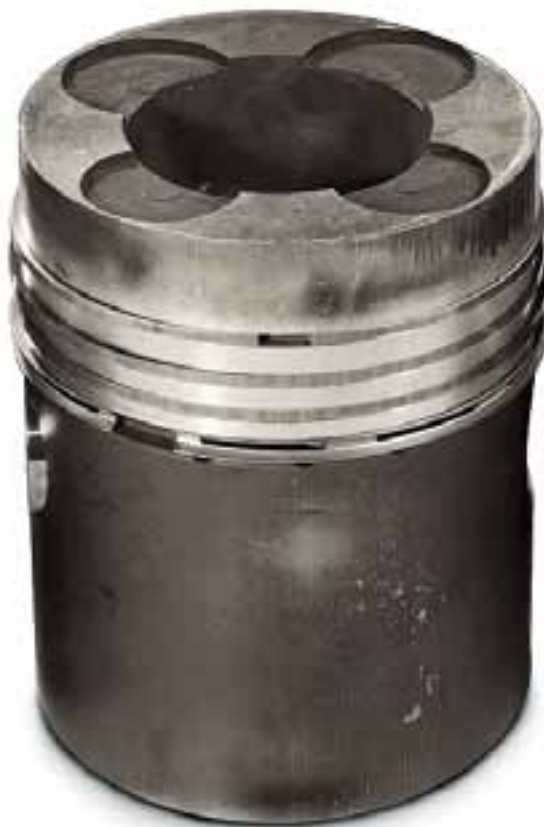
Abb. 3

An den Ringlaufflächen sind Fressriefen und Brandflecken vorhanden. Die Zylinderbohrungen (nicht abgebildet) haben Längsriefen. Am linken Kolben (Abb. 3) sind oben rechts am Feuersteg erste Anreißer sichtbar. Im fortgeschrittenen Stadium (Abb. 4) haben sich die Reiber über den gesamten Kolben ausgebreitet.

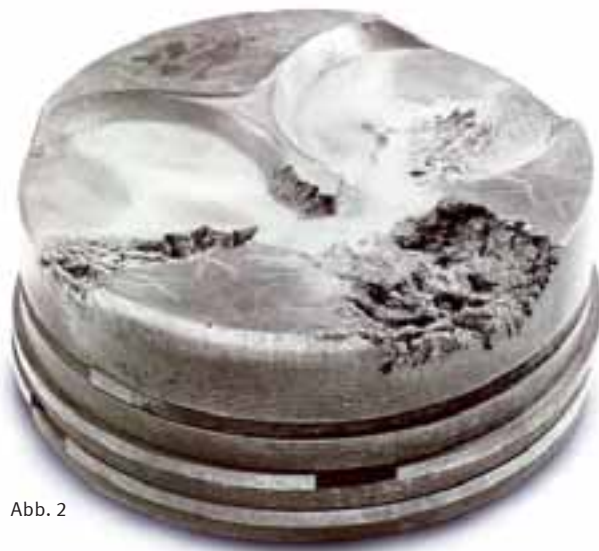
Abb. 2

Der Boden- und Feuerstegbereich ist völlig zerstört (Abb. 1) Der Feuersteg ist bis zum Ringträger abgeschmolzen. Abgeschmolzenes Kolbenmaterial wurde am Kolbenschaft heruntergerieben und hat dort ebenfalls Beschädigungen und Fressstellen verursacht. Der Ringträger des ersten Verdichtungsringes ist nur noch auf der linken Seite des Kolbens teilweise erhalten. Der Rest des Ringträgers hat sich während des Betriebes vom Kolben gelöst und hat im Verbrennungsraum weitere Zerstörungen verursacht. Durch die Wucht der umherfliegenden Teile wurden diese durch das Einlassventil in das Saugrohr und damit auch in die Nachbarzylinder transportiert und haben dort ebenfalls Beschädigungen (Einschlagspuren) hinterlassen.

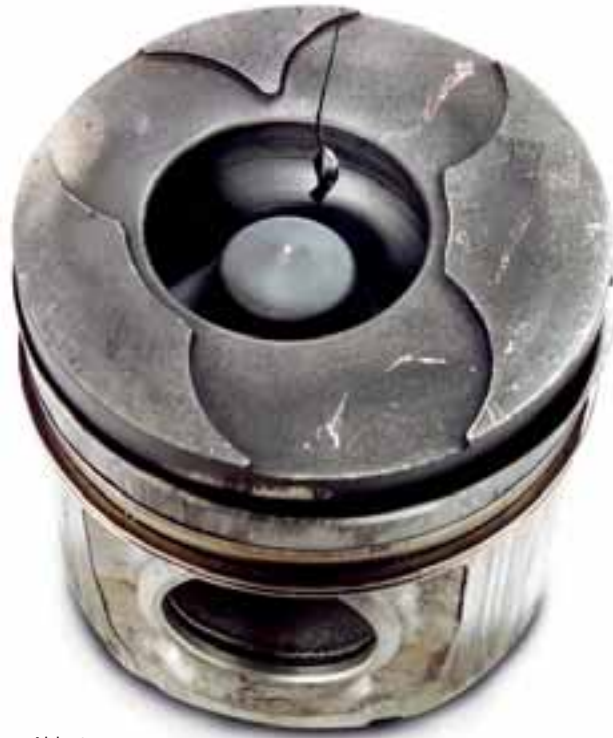
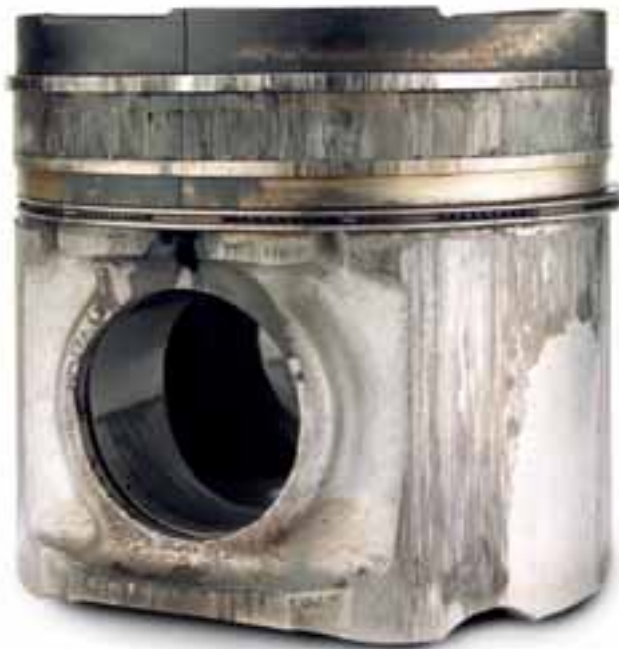
Der Kolbenkopf zeigt einen Spannungsriss, der sich einseitig vom Kolbenboden bis zur Kolbenbolzenbohrung erstreckt (Abb. 1 und Abb. 2) Die heißen Verbrennungsgase, die durch den Riss hindurchgeströmt sind, haben einen Kanal in das Kolbenmaterial gebrannt, der von der Mulde bis in die Gussausparung unterhalb des Ölabstreifringes nach außen verläuft.

denen das Material zuvor gestaucht und weggedrückt wurde, ist nun plötzlich zu wenig Material vorhanden. Dadurch entstehen dann in diesem Bereich entsprechende Zugspannungen, die letztlich Spannungsrisse herbeiführen (Abb. 3 und Abb. 4). Wenn die Spannungen aus der thermischen Belastung noch durch Spannungen von einer Bolzendurchbiegung überlagert werden, bildet sich aus den Spannungsrisse mitunter ein stark erweiterter Hauptriss, der zum völligen Bruch und Ausfall des Kolbens führt.

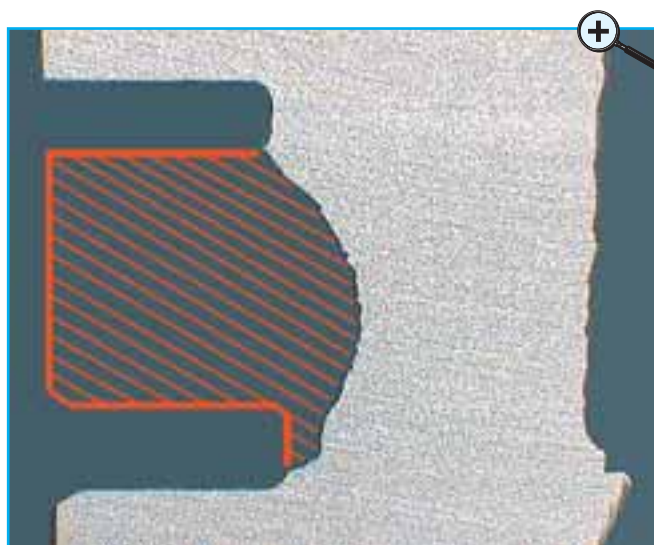
Abb. 2 Querschnitt eines Ringstegs

Auf einer Kolbenseite ist ein Ringstegbruch zwischen dem ersten und zweiten Verdichtungsring vorhanden (Abb. 1). Der Bruch beginnt an der oberen Stegkante im Nutengrund und verläuft schräg ins Kolbenmaterial gerichtet. Nahe der unteren Stegkante kehrt der Bruch wieder nach außen um und tritt an der unteren Stegkante bzw. leicht darunter im Nutengrund aus. Die den Stegbruch seitlich begrenzenden Längsrisse in den Ringstegen sind nach unten erweitert. Kolbenfresser oder Überhitzungserscheinungen sind nicht vorhanden.

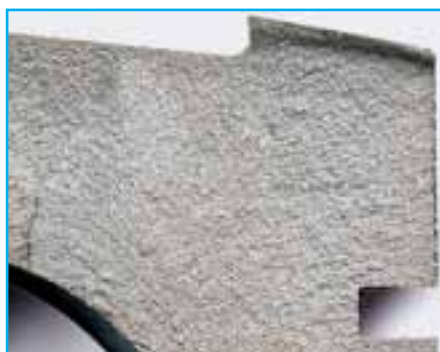
Abb. 1

Ein Gewaltbruch (Abb. 1) wird immer durch einen Fremdkörper ausgelöst, der im Motorbetrieb mit dem Kolben kollidiert. Dies können abgerissene Teile vom Pleuel, von der Kurbelwelle, den Ventilen oder ähnliches sein. Auch wenn Wasser oder Kraftstoff in

die Zylinder gelangt, kann es zu einem Gewaltbruch des Kolbens kommen. Die Bruchflächen eines Gewaltbruches erscheinen grau, nicht verrieben und zeigen keine Rasterlinien. Der Kolben bricht ohne Bruchentwicklung schlagartig.

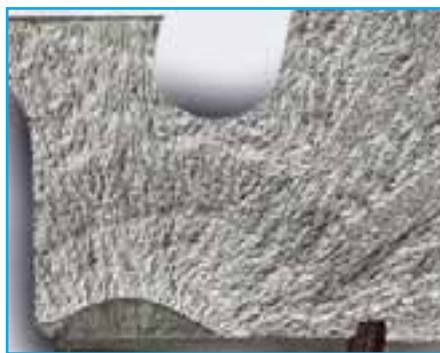
Abb. 2

Bei einem Dauerbruch (Abb. 2) bilden sich auf der Bruchfläche Rasterlinien, die den Ausgang und den stufenweisen Fortschritt des Bruches erkennen lassen. Die Bruchflächen sind oftmals glänzend verrieben. Ursache eines Dauerbruches ist eine Überbelastung des Kolbenmaterials. Überbelastungen treten durch klopfende Verbrennung, starke Erschütterungen des Kolbens, z.B. durch Anlaufen des

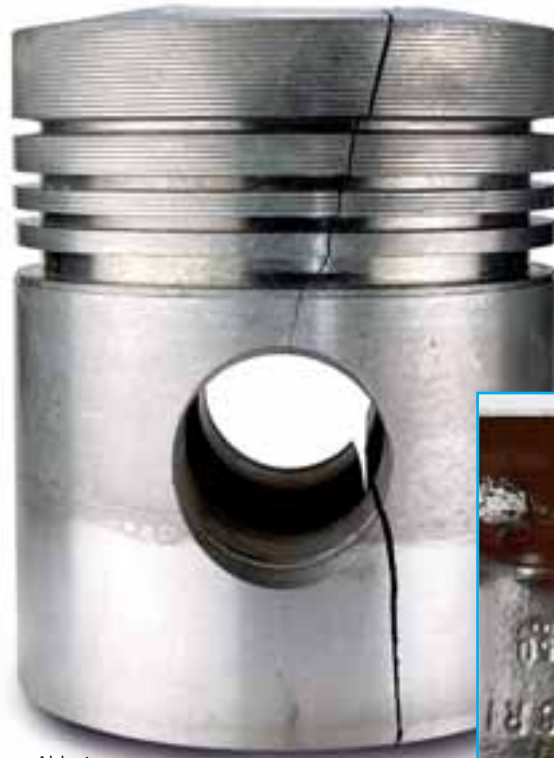
In der Mittelachse der Kolbenbolzenbohrung zeigt sich ein typischer Nabenermüdungsriss im Anfangsstadium (Abb. 2). Der Riss hat sich halbkreisförmig um den Ausgangspunkt herum ausgebreitet. Aus einem Anfangsriss bildet sich innerhalb kurzer Zeit ein sogenannter Spaltbruch, der den Kolben bis zum Kolbenboden hin in zwei Teile aufspaltet, wie in Abb. 1 zu sehen ist.

(Der Kolben wurde zur Untersuchung von unten her aufgesägt, der ursprüngliche Riss ging von der Bolzenbohrung bis zum Kolbenboden).

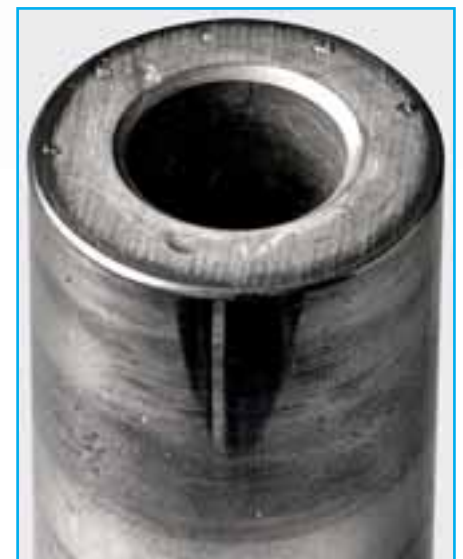
Abb.2

Pleuelbolzenauge und dem Pleuelauge ändert sich die Richtung zu einem Querriss, was letztlich zum Durchbrechen des ganzen Bolzens führt. Abb. 2 zeigt, dass sich ein erster Anriss nicht nur durch eine Überbelastung, sondern auch durch eine unsachgemäße Behandlung des Pleuelbolzens beim Einbau entstehen kann. Die Stirnseite des gebrochenen Bolzens lässt deutlich erkennen, dass der Anriss von einer Schlagbeschädigung (Hammerschlag) ausgegangen ist. Dieser Sachverhalt belegt, dass sich ein vorhandener Anriss - auch bei normaler Beanspruchung - als Dauerbruch weiterbilden und letztlich zum Totalbruch führen kann.

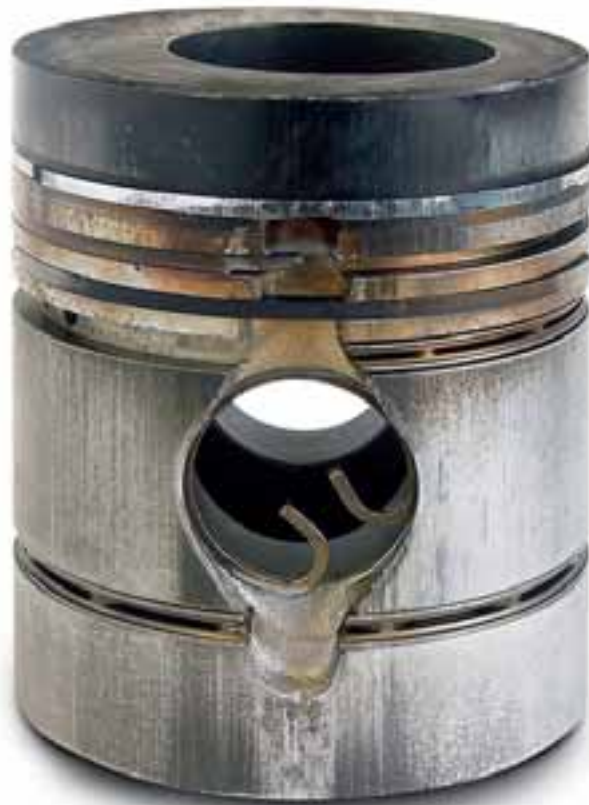
Abb. 1

Das Laufbild vom Kolben ist sehr unsymmetrisch ausgebildet.

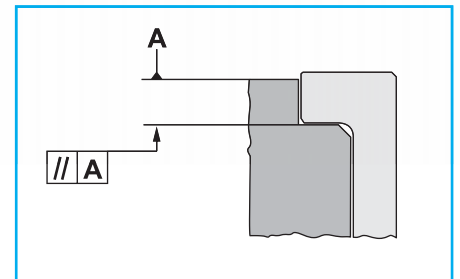
Abb. 2

Eine einfache Methode, diesen Verzug zu prüfen, ist der Einsatz von Lager-tusche. Die Tusche wird hauchdünn auf die Auflagefläche des Buchsenbundes am Motorblock aufgetragen. Danach setzt man die neue Buchse ohne Dichtungen ein und drückt die Buchse auf den Sitz. Danach wird die Buchse wieder herausgenommen. Die Auflagefläche an der Buchse sollte nun am ganzen Umfang gleichmäßig mit Tusche bedeckt sein. Sind Teile der Fläche nicht mit Farbe in Berührung gekommen trägt muss der Buchsensitz nachgearbeitet werden. Diese Nacharbeit geschieht am besten auf einem stationären Bohrwerk oder mit einem mobilen Buchsenbund-Plandrehgerät (siehe Werkzeuganhang). Nur auf diese Weise ist gewährleistet dass die Planparallelität zur Gehäuseoberfläche gegeben ist (Abb. 2).

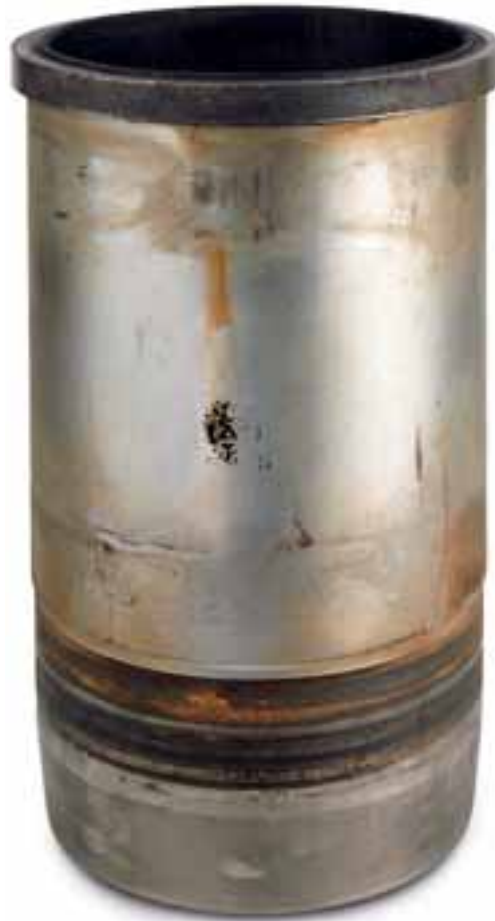
Abb. 1

Die nasse Zylinderlaufbuchse weist im Bereich des Wassermantels starke Kavitationserscheinungen auf. Diese gehen soweit, dass bereits ein Loch bis in das Zylinderinnere entstanden ist.

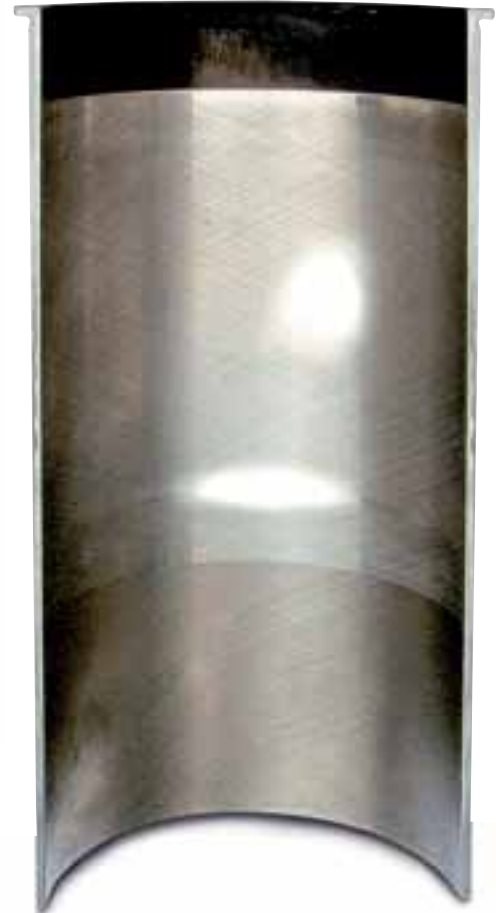
Abb. 2

Die Zylinderbohrungen zeigen ein unregelmäßiges Verschleißbild mit einzelnen, hochglänzenden Polierstellen (Abb. 2). Die Kolben zeigen keinerlei Verschleiß oder Reibstellen. Der Motor verlor an den Dichtstellen Öl, insbesondere jedoch an den Radialwellendichtringen. In Abbildung 1 sieht man deutlich die Korrosion am Außendurchmesser der Laufbuchse die im eingebauten Zustand eine Unrundheit des Zylinders verursachte.

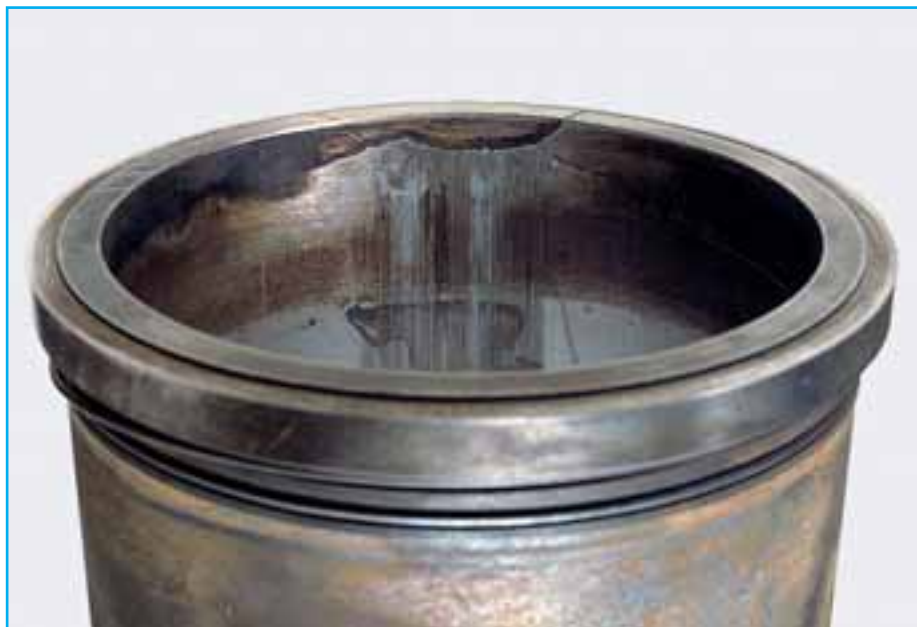
Abb. 1

Die Laufbuchse zeigt im oberen Bereich eine starke Rissbeschädigung und Fressstellen auf der Lauffläche (Abbildung 1 und 2). Der dazugehörige Kolben zeigt ebenfalls Fressspuren auf der Druck- und Gegendruckseite. Im Kolbenboden ist in dem Bereich in welchem die Fressstellen am Schaft vorhanden sind, eine muldenförmige Vertiefung entstanden (Abb. 3).

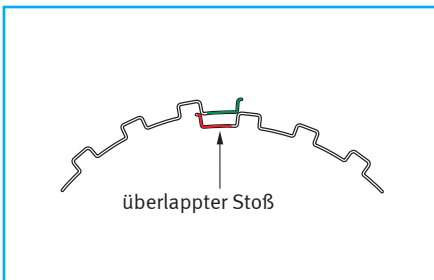
Abb. 2

Der Ölabbstreifring ist im vorliegenden Fall ein sogenannter 3-teiliger Ring, bestehend aus der Expanderfeder und den beiden seitlichen Lamellen. Die beiden Enden der Expanderfeder stoßen normalerweise stumpf aufeinander. In diesem Fall war die Expanderfeder falsch montiert und das letzte Glied am Stoß überlappt (Abb. 2).

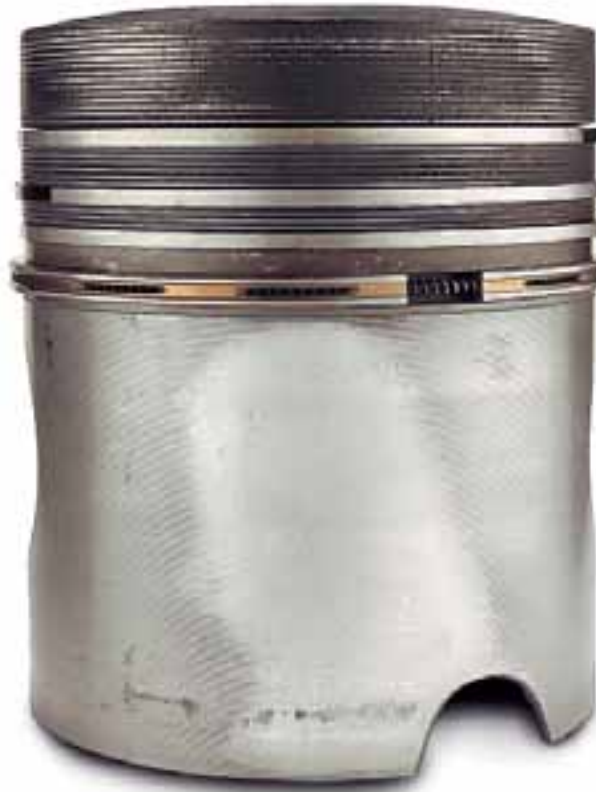
Abb. 1

Der Kolben (Abb. 1), zeigt ein milchig graues (gebimstes) Schafttragbild mit feinen kleinen Längsriefen an Feuersteg und Kolbenschaft. Die Drehrillen die bei der Kolbenbearbeitung entstehen sind am Schaft völlig abgetragen. Abbildung 3 zeigt eine Ausschnittsvergrößerung vom Kolbenschaft bei der dieser abrasive Verschleiß deutlich zu sehen ist. Die axiale Höhe der Kolbenringe hat durch Verschleiß beträchtlich abgenommen und damit auch die Tangentialspannung. Die Flanken der Verdichtungsringe, insbesondere des ersten Ringes sowie die Flanken der Ringnuten sind verschlissen (Abb. 2). Die scharfen, ölabstreifenden Kanten der Kolbenringe sind regelrecht ausgefranst und es hat sich dort ein sogenannter Bart gebildet, (Abb. 4) In der mikroskopischen Vergrößerung sind auf den Oberflächen der Kolbenringflanken Rollspuren erkennbar. Die Zylinder sind bauchig verschlissen. Der Größtwert des Durchmessers liegt in etwa auf Mitte der Ringlaufbahn.

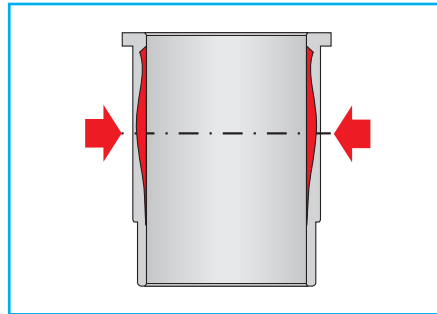
Abb. 5

Riefen auf den Kolben und den Kolbenringen, ein mattes Tragbild am Kolbenschaft, Rollspuren an den Ringflanken (Abb. 6 und 7), sowie bauchiger Zylinderverschleiß (Abb. 5) sind immer eine Folge von abrasiven Fremdkörpern im Ölkreislauf. Die an den Laufflächen und Flanken verschlissenen Kolbenringe können die Zylinder nicht mehr ausreichend gegen Öldurchtritt in den Verbrennungsraum abdichten. Gleichzeitig steigt der Druck im Kurbelgehäuse durch Verbrennungsgase an, die an den Kolben vorbeiströmen. Dieser Überdruck kann noch zusätzlich zu vermehrtem Ölaustritt an Radialwellendichtringen, Ventilschaftdichtungen und anderen Dichtstellen

führen. Rollspuren an den Ringen entstehen, wenn sich Schmutzpartikel in der Ringnut einlagern und der Kolbenring bei seiner Drehung in der Nut immer wieder über das Schmutzteilchen läuft und dadurch die charakteristischen Spuren verursacht.
