Kolbenschäden

erkennen und beheben

2. Auflage 11.06
Artikel-Nr. 50 003 973-01
ISBN 978-3-86522-182-7

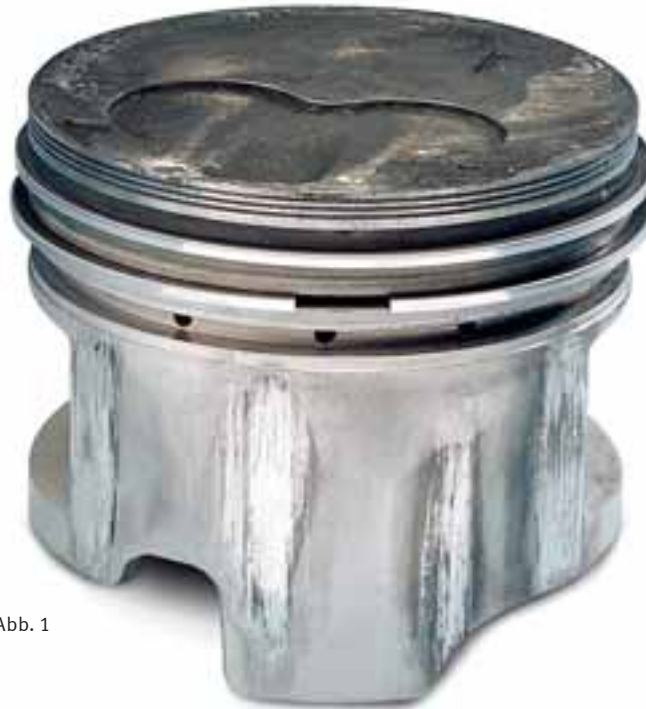
Abb. 1

Das Ringfeld ist unbeschädigt.

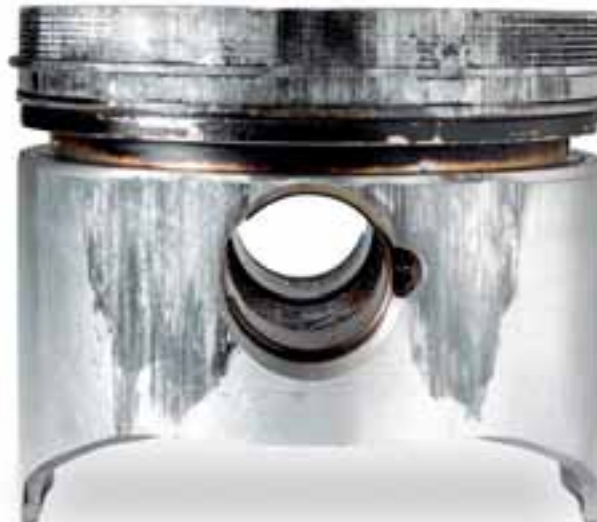
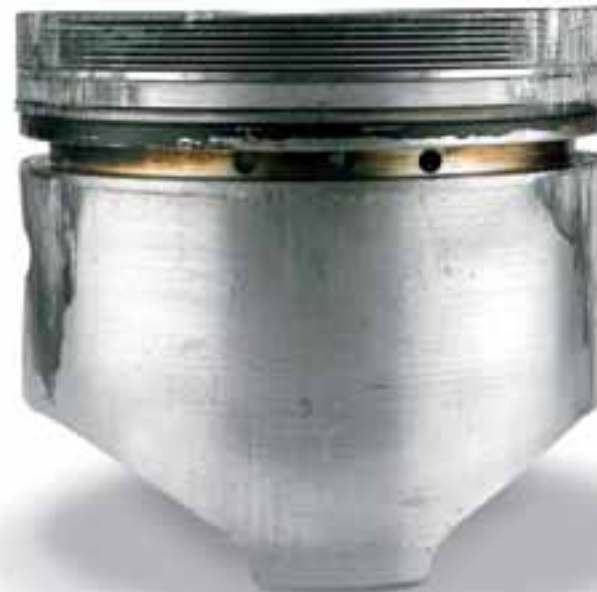
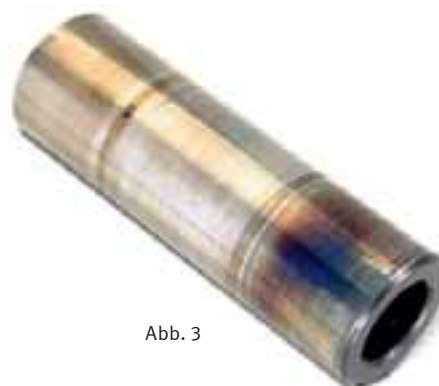
Charakteristisch an diesem Schadenbild sind die Fressstellen, die jeweils um ca. 45° versetzt zur Bolzenachse auftreten und sowohl auf der Druck-, als auch auf der Gegendruckseite, zu finden sind. Die Oberfläche der Fressstellen geht von hochglänzenden Druckstellen in dunkel verfärbte, relativ glatte Reiber über. Der Kolbenbolzen zeigt blaue Anlassfarben; ein Indiz dafür, dass in diesem Fall die Lagerung des Kolbenbolzens, aufgrund von Spiel- oder Öl-mangel, heiß lief.

Der Schaden entsteht, wenn sich der Bereich um die Kolbenbolzenaufnahme übermäßig stark erwärmt. Da in diesem Bereich der Kolben ziemlich steif ist, kommt es zu einer erhöhten Wärmeausdehnung in diesem Bereich

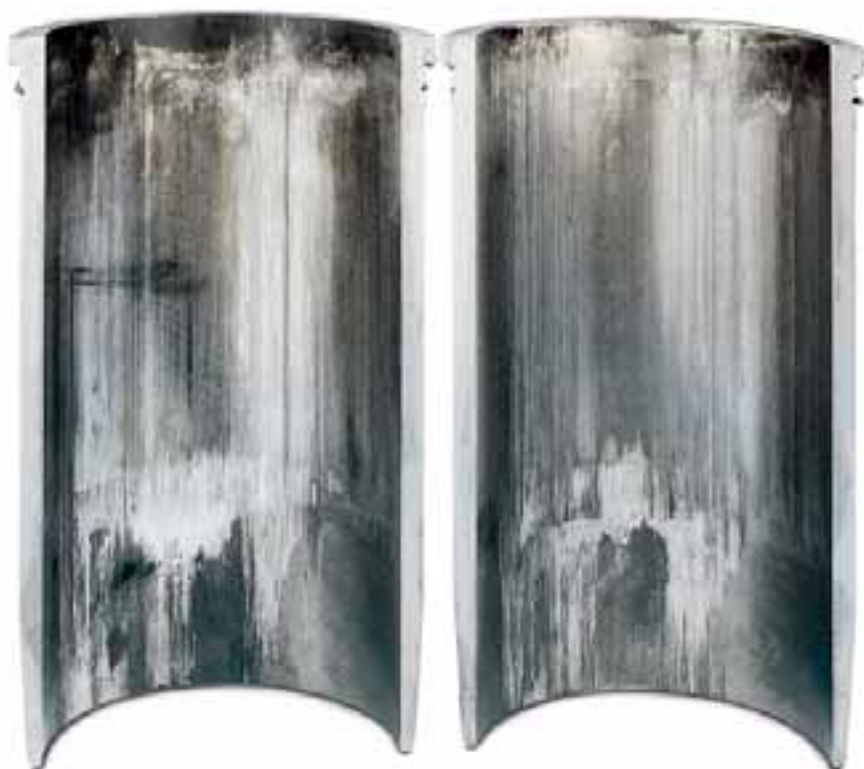
Abb.2

Der Kolben weist an den unteren Schaftenden typischen Spielfressern mit Druck- und Gegendruckstellen auf. Die Spuren gehen von hochglänzenden Druckstellen in glatte, dunkel verfärbte Verreibungen über. (Abb. 1) Alle anderen Kolbenpartien sind ohne besondere Merkmale. Die dazu gehörende nasse Zylinderlaufbuchse (Abb. 2) zeigt im unteren Bereich, dort wo sie am Außendurchmesser mit mehreren Dichtringen gegen Wasser und Öl im Kurbelgehäuse abgedichtet wird, genau gleichartige Fresser.

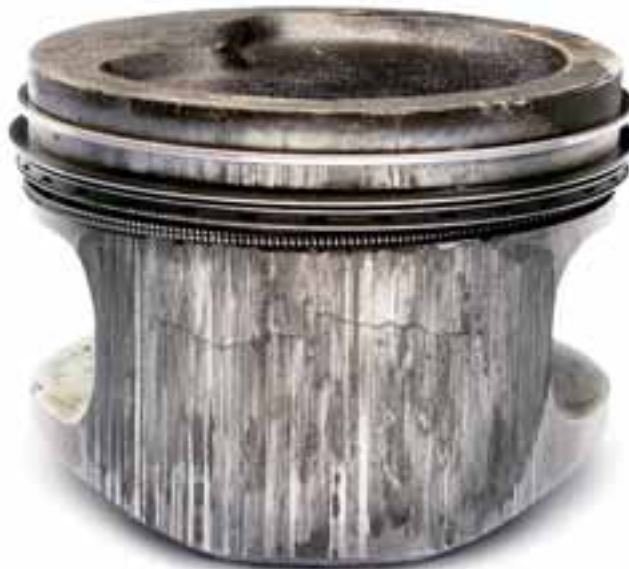
Abb. 1

3.2.2 Einseitiger Kolbenschafffresser ohne Gegendruckstellen

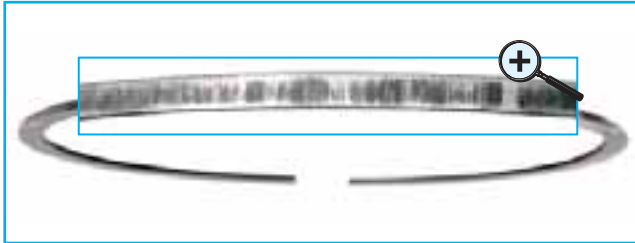
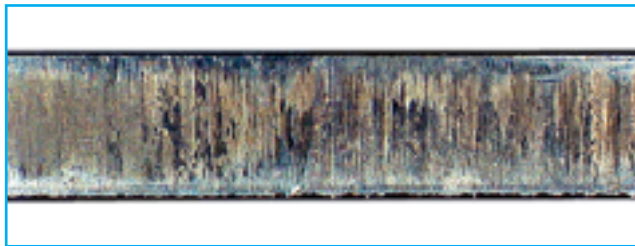
3.2.5 Trockenlauffresser verursacht durch brandige Kolbenringe

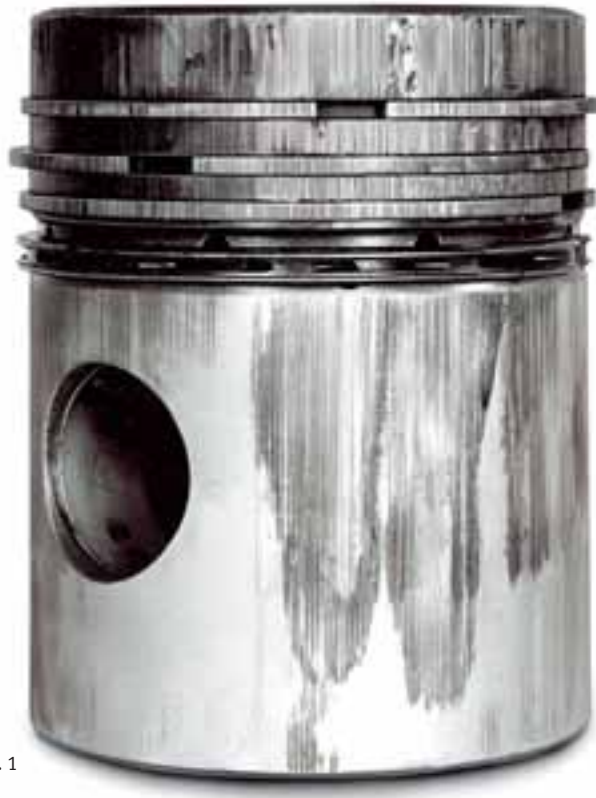
Abb. 1

3.3.1 Überhitzungsfresser mit Schwerpunkt am Kolbenkopf

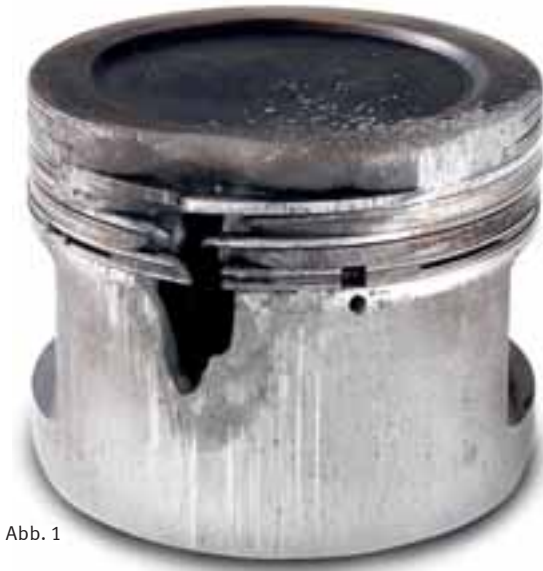
Abb. 1

3.4.1 Abschmelzungen von Kolbenkopf und Kolbenschaft (Ottomotor)

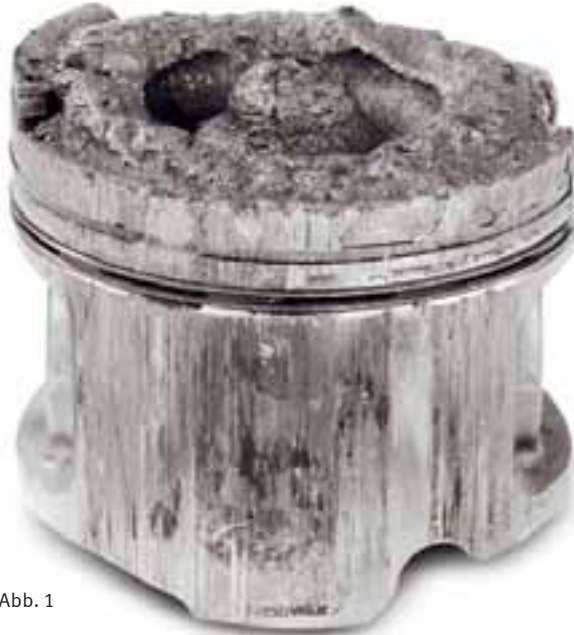
Abb. 1

3.4.2 An- und Abschmelzungen am Kolbenkopf (Dieselmotor)

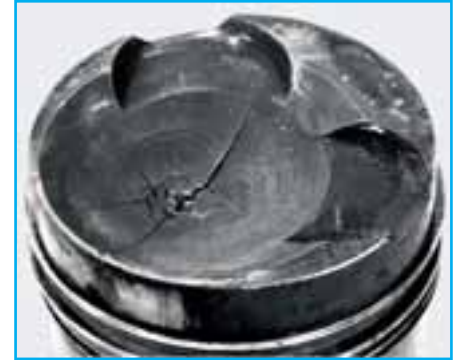
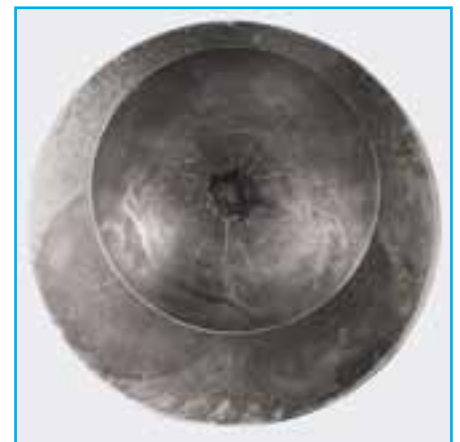
denen das Material zuvor gestaucht und weggedrückt wurde, ist nun plötzlich zu wenig Material vorhanden. Dadurch entstehen dann in diesem Bereich entsprechende Zugspannungen, die letztlich Spannungsrisse herbeiführen (Abb. 3 und Abb. 4). Wenn die Spannungen aus der thermischen Belastung noch durch Spannungen von einer Bolzendurchbiegung überlagert werden, bildet sich aus den Spannungsrisse mitunter ein stark erweiterter Hauptriss, der zum völligen Bruch und Ausfall des Kolbens führt.

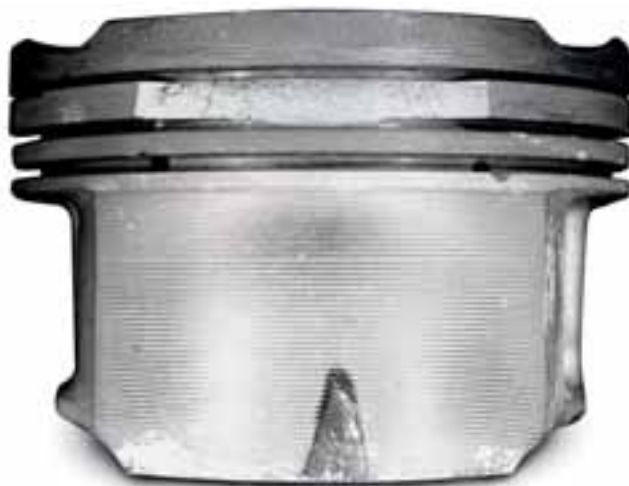
Abb. 1

3.4.4 Ringstegbrüche

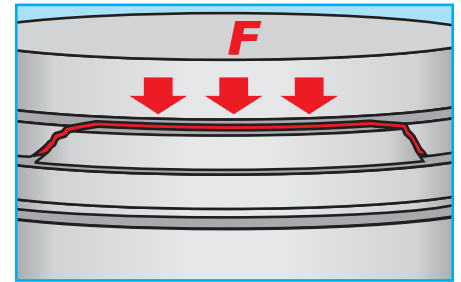
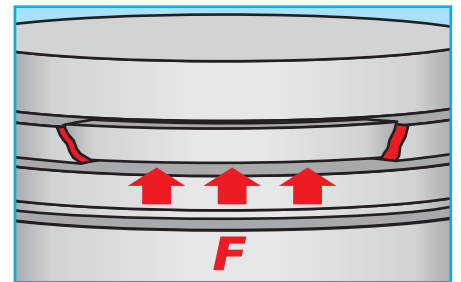
Beim Einbau des Kolbens wurde der Kolben nicht eingeschoben sondern eingeklopft, weil die Kolbenringe nicht richtig zusammengespannt oder ungeeignete Werkzeuge verwendet wurden. Die Ringstege brechen dabei in umgekehrter Richtung weil der Druck nicht wie in den vorgenannten Fällen von oben sondern von unten kommt (Abb. 4).

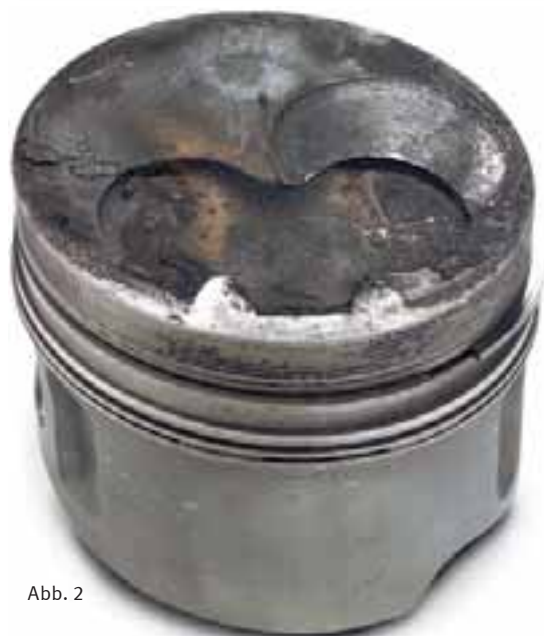
Am Kolben in Abb. 2 ist an der vorderen Bodenkante ein Abdruck von der Wirbelkammer und auf der rechten Bodenseite ein starker Ventilabdruck zu sehen. Neben der Wirbelkammer ist während des Betriebes also auch ein Ventil in Kontakt mit dem Kolbenboden gekommen und hat sich im Laufe der Zeit in den Kolbenboden eingegraben. Am Kolbenschaft sind erste Anzeichen eines beginnenden Trockenlaufreibers zu sehen (Abb. 4).

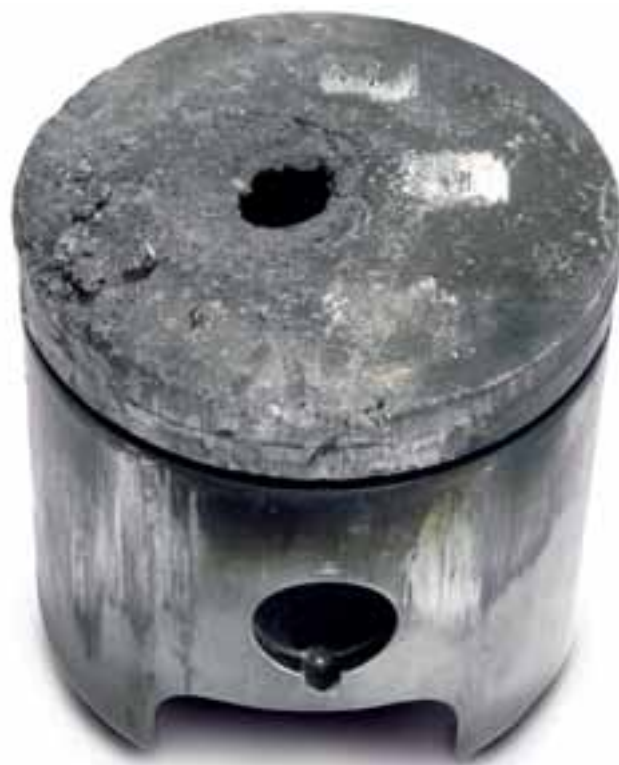
Abb. 1

3.4.6 Loch im Kolbenboden (Ottomotor)

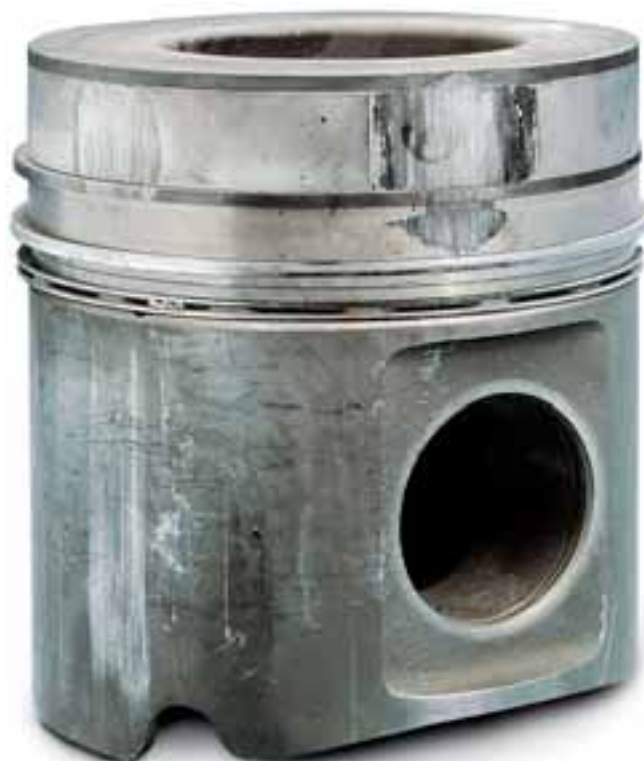
Abb. 1

3.4.7 Kolbenkopffresser durch Verwendung von falschen Kolben (Dieselmotor)

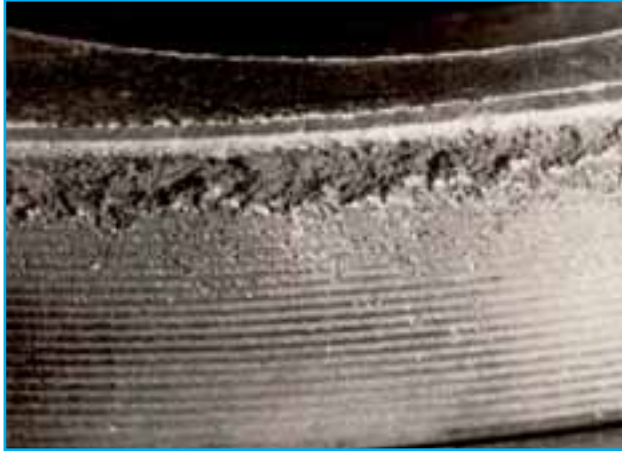
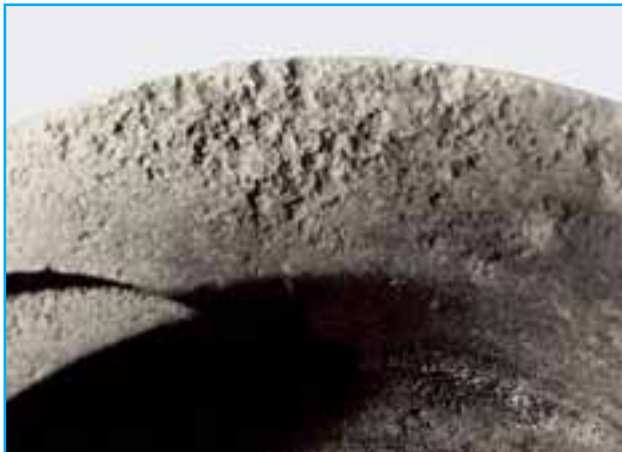
3.4.8 Erosion am Feuersteg und auf dem Kolbenboden (Ottomotor)

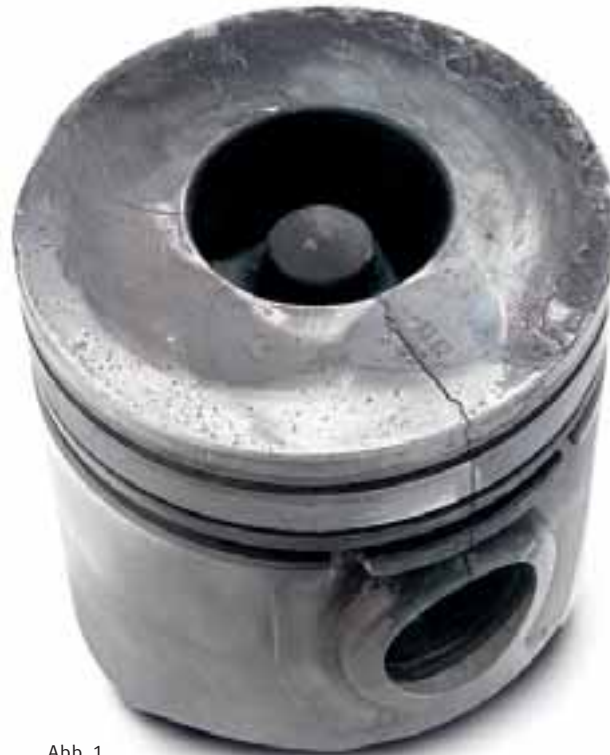
Abb. 1

3.5.2 Kolbenbruch durch Anlauf des Kolbenbodens gegen den Zylinderkopf

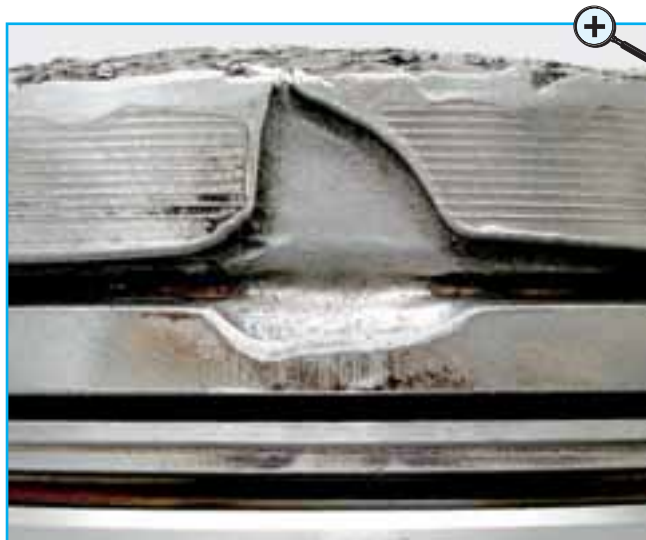
Abb. 2

Im Ringfeld im Bereich der ersten Ringnut ist eine starke Materialauswaschung vorhanden, die bis zum Kolbenboden reicht. Die Ringnut zeigt starken axialen Verschleiß. Im Kolbenboden sind starke Eindrücke von Bruchstücken des 1. Ringes zu sehen. Der Kolbenschaft hat an einigen Stellen ein matt gebilmstes Laufbild.

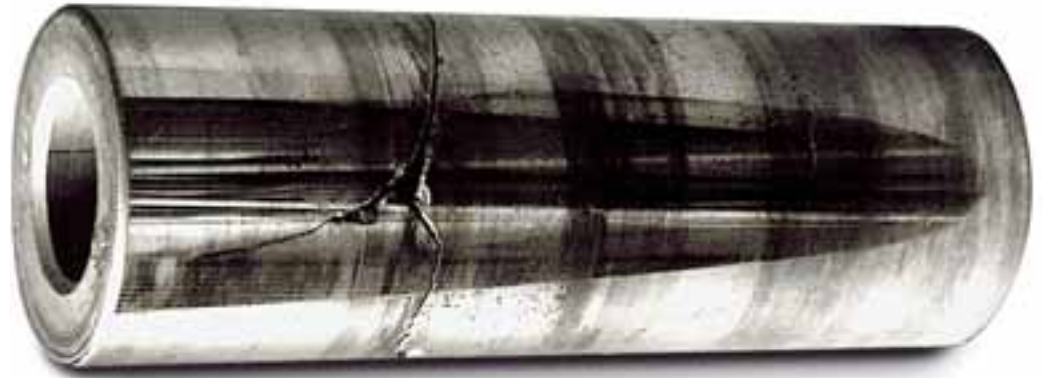
Abb. 1

3.6.1 Gebrochener Kolbenbolzen

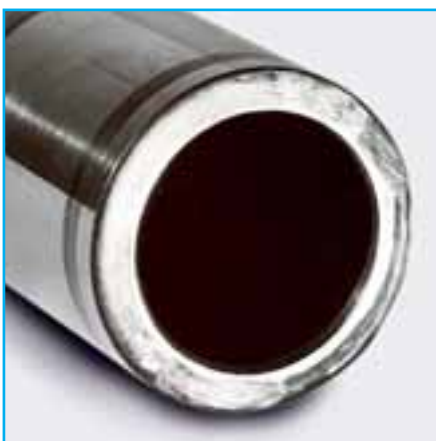
Abb. 3

Ein Sicherungsring war bei Ausbau der Kolben nicht mehr in der Sicherungsnut vorhanden. Er ist im Betrieb herausgesprungen und zerbrochen. Der zweite Sicherungsring ist zwar beschädigt, er war aber beim Ausbau der Kolben noch in seiner Nut montiert. Der Kolbenbolzen ist wegen der fehlenden Bolzensicherung im Betrieb nach außen bis zur Zylinderlaufbahn gewandert. Mit der Stirnseite hatte der Bolzen offensichtlich längere Zeit Kontakt mit der Zylinderlaufbahn. Die Stirnseite ist dadurch ballig verschliffen (Abb. 3).

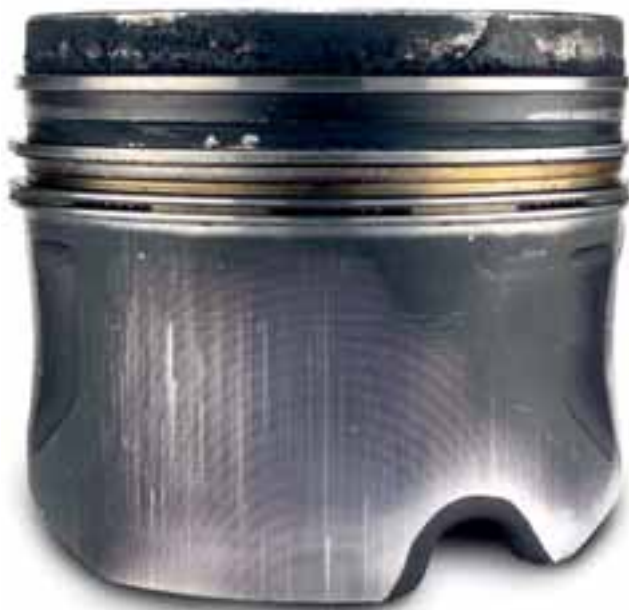
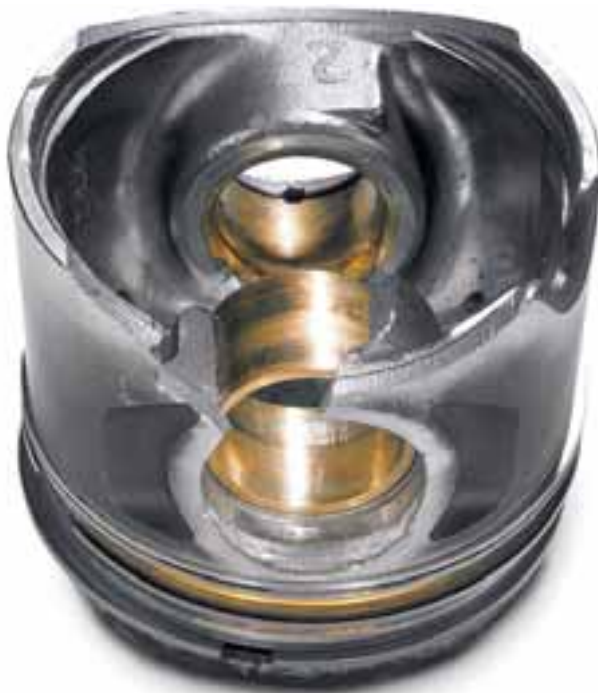
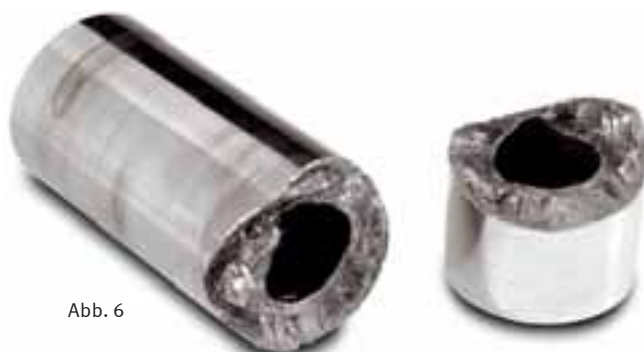
In diesem Fall hat ein Schrägläufer ebenfalls zum Heraushämmern der Bolzensicherung geführt. Durch den Schräglauf des Kolbens im Zylinder und die einseitige Belastung des Kolbenbolzens ist es zum Bruch des Kolbenbolzens gekommen (Abb. 6) und in der Folge auch zum Kolbenbruch (Abb. 5). In Abbildung 4 ist als Folge des Schrägllaufes des Kolbens im Zylinder sehr deutlich das asymmetrische Laufbild zu sehen.

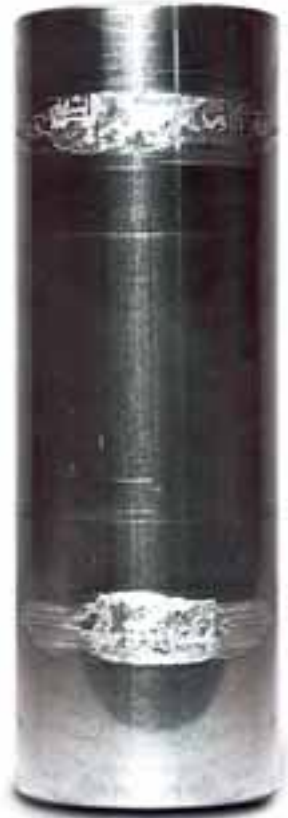
Abb. 1

3.8.1 Fresser in den Kolbenbolzenaugen (schwimmend gelagerter Kolbenbolzen)

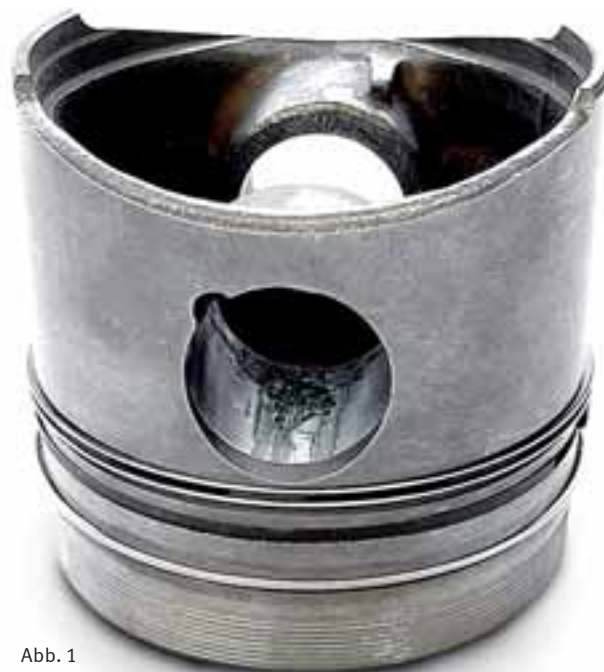
Abb. 1

3.8.2 Fresser in den Kolbenbolzenaugen (Schrumpfleuel)

reinen Fressstellen sind (ein) Indiz für einen Öl­mangel in der Bolzenlagerung.

- Die Bolzenlagerung wurde möglicherweise vor der Montage des Pleuels in den Motor nicht eingölt.
- Beim Einschrumpfen des Pleuels in das Pleuel wurde unmittelbar nach dem Einsetzen des Bolzens die Bolzenlagerung durch Pleuelkipfbewegung auf Freigang geprüft. Die Lagerung kann zu diesem Zeitpunkt durch die ungewöhnlichen, im Betrieb nicht vorkommenden Temperaturunterschiede der Bauteile in Mitleidenschaft gezogen werden.

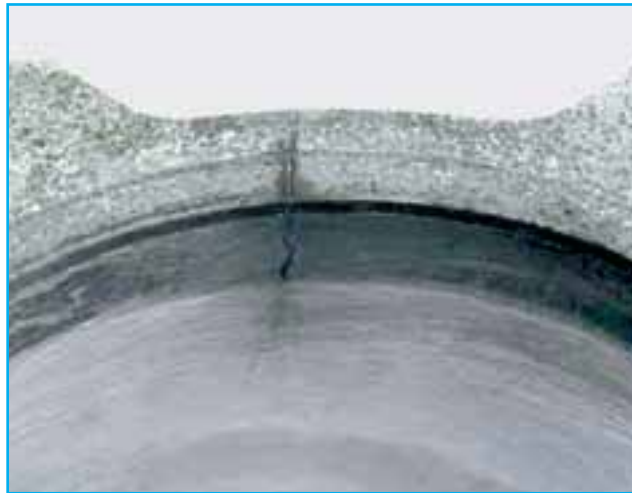
Abb. 1

3.10.1 Laufbuchsenlängsrisse

Der meist vertikal verlaufende Riss verläuft zumeist vom Buchsenbund ausgehend in vertikaler Richtung. Trockene Laufbuchsen sind teilweise auch betroffen wegen ihrer relativ dünnen Zylinderwandstärke.

Laufbuchsenrisse dieser Art werden häufig durch unvorsichtigen Umgang (Schlageinwirkungen) verursacht. Auch wenn die Buchse nicht sofort einen sichtbaren Schaden erleidet, kann ein mikrofeiner Riss oder eine Kerbe im späteren Betrieb des Motors

einen Bruch erzeugen und damit einen Ausfall verursachen. Wie auch schon im vorgenannten Fall beschrieben, kann eine fehlerhafte Bundaylage oder Schmutz zwischen Laufbuchse und Zylinderblock, ebenfalls solche Schäden verursachen. Bei Längsris-

sen die durch fehlerhafte Bundaylagen verursacht wurden, treten die Längsrisse oft zusammen mit Querrissen auf.

- Unsachgemäße und unvorsichtige Behandlung der Laufbuchsen während dem Transport oder der Reparatur und damit verbunden Beschädigungen durch Risse oder Kerben.
- Flüssigkeitsschläge
- Fremdkörper unter Kontakt- oder Dichtflächen
- Fehlerhafte Bundaylagen. (Siehe auch Punkt „3.10.2 Abgerissener Bund an der Zylinderbuchse“)

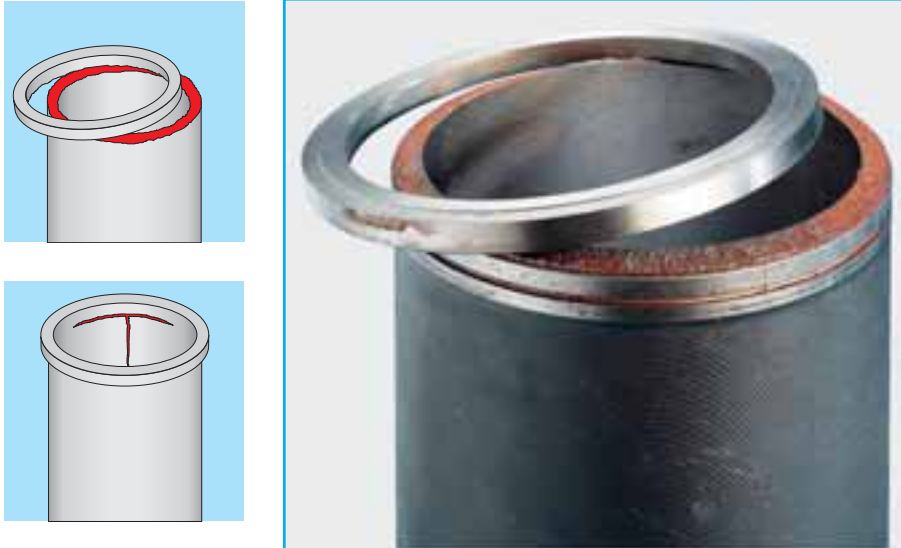
Abb. 1

3.10.2 Abgerissener Bund an der Zylinderbuchse

Bei der Zylinderbuchse ist der komplette Buchsenbund abgerissen (Abb. 1). Der Bundriss beginnt im Grund der Buchsenbundunterkante und verläuft unter einem Winkel von ca. 30° schräg nach oben.

Für einen derartigen Schaden sind Biegemomente verantwortlich, welche bei mangelhafter Montage entstehen (Schmutz und Formfehler). Die Ursachen, die zu solchen Brüchen führen, sind vielfältig. In den meisten Fällen wird der Zylinderbuchsenbund schon beim Anziehen des Zylinderkopfes abgedrückt. Bei den neuen Nutzkraftfahrzeug-Motorgenerationen mit Pumpe-Düse oder Common-Rail Einspritzsystem wird aufgrund der höheren Verbrennungsdrücke der Motorblock zunehmend belastet. Durch die bei diesen Typen bauartbedingte Verwendung von sehr harten Stahl-Zylinderkopfdichtungen, kann sich nach einer längeren Laufleistung das Kurbelgehäuse im Bereich der Buchsenbundaufgabe verziehen. Die Verformung der Auflagefläche ist rein optisch ohne geeignete Hilfsmittel nicht zu erkennen.

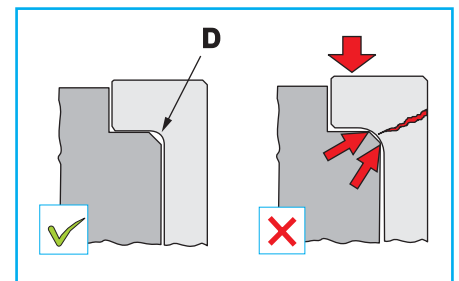
Abb. 4

- Bei der Nacharbeit des Buchsen-sitzes wurden nicht auf die korrekte Form geachtet. Die Formgebung des Buchsensitzes muss der Formgebung der Zylinderbuchse entsprechen. Der Übergang der Bundfläche zum Passsitzdurchmesser muss mit einer Abkantung von 0,5- 1,0 Millimeter X 45° (C) versehen sein, um ein Aufsitzen der Hohlkehle des Buchsenbundes an der Kante zu vermeiden. Bei Nichtbeachtung kann der Bund beim Festziehen des Zylinderkopfes sehr leicht abgedrückt werden. (Abb. 3). Weiterhin muss darauf geachtet werden, dass der Ausrundungsradius am Buchsensitz (D) in (Abb. 4) nicht zu groß gewählt wird, damit die Buchse am Buchsenbund nicht an der Außen- oder Innenkante trägt.

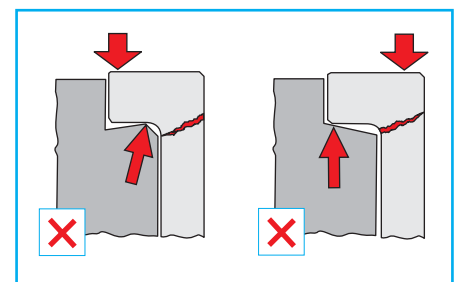
Abb. 5

- Der Buchsensitz im Motorblock wurde nicht sorgfältig vom Schmutz befreit.
- Rechtwinkligkeit und/oder Plan-heit der Bundauflage waren nicht gewährleistet (Abb. 2 und Abb. 5).

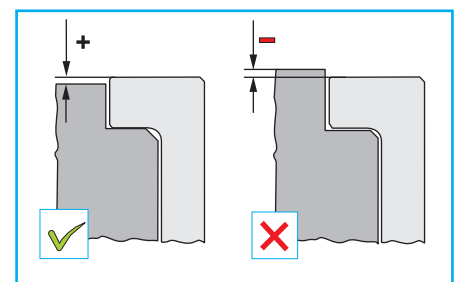
Abb. 6

- Steht der Buchsenbund nicht um das vorgeschriebene Maß über die Zylinderdichtfläche hinaus bzw. steht er ein Stück zurück (Abb. 6) wird die Buchse bei der Montage nicht stark genug auf den Buchsen-sitz gepresst. Im Betrieb kann dies die Buchse durch die Pendelbewe-gung des Kolbens ebenfalls in eine Pendelbewegung versetzen. Die dadurch ständig einwirkenden Kräfte führen zum Buchsenbundabbriss. Muss die Buchsenbundauflage bei einer Motoreninstandsetzung nach-gearbeitet werden, können entweder Ausgleichscheiben aus Stahl unter-legt bzw. Buchsen mit Bundübermaß verwendet werden, um den nötigen Überstand der Buchse zur Zylinder-oberfläche zu gewährleisten. Die Buchse mit Bundübermaß* ist dem Unterlegen mit Ausgleichsscheiben vorzuziehen, da sie die technisch stabilere Lösung darstellt.

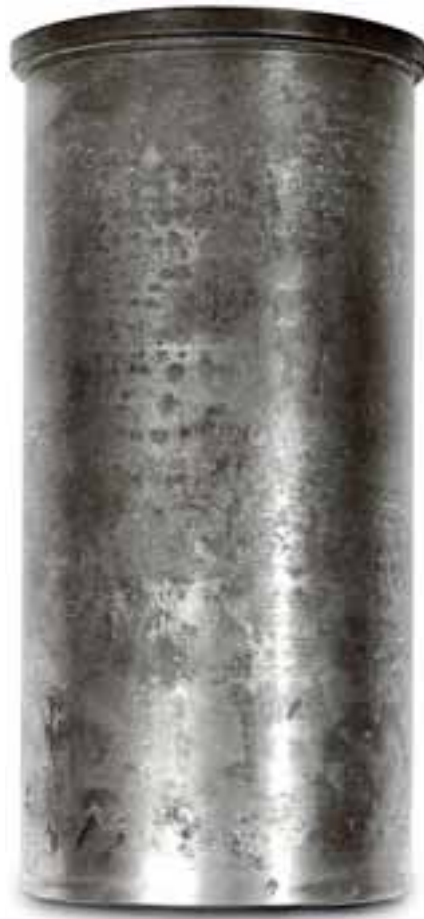
Abb. 1

Die Zylinderbohrungen zeigen ein unregelmäßiges Verschleißbild mit einzelnen, hochglänzenden Polierstellen (Abb. 2). Die Kolben zeigen keinerlei Verschleiß oder Reibstellen. Der Motor verlor an den Dichtstellen Öl, insbesondere jedoch an den Radialwellendichtringen. In Abbildung 1 sieht man deutlich die Korrosion am Außendurchmesser der Laufbuchse die im eingebauten Zustand eine Unrundheit des Zylinders verursachte.

- In den Grundbohrungen der Gehäuse entstehen bei trockenen Buchsen im Betrieb oftmals beträchtliche Unebenheiten durch Kontaktkorrosion (Passungsrost, Abb. 1). In diesem

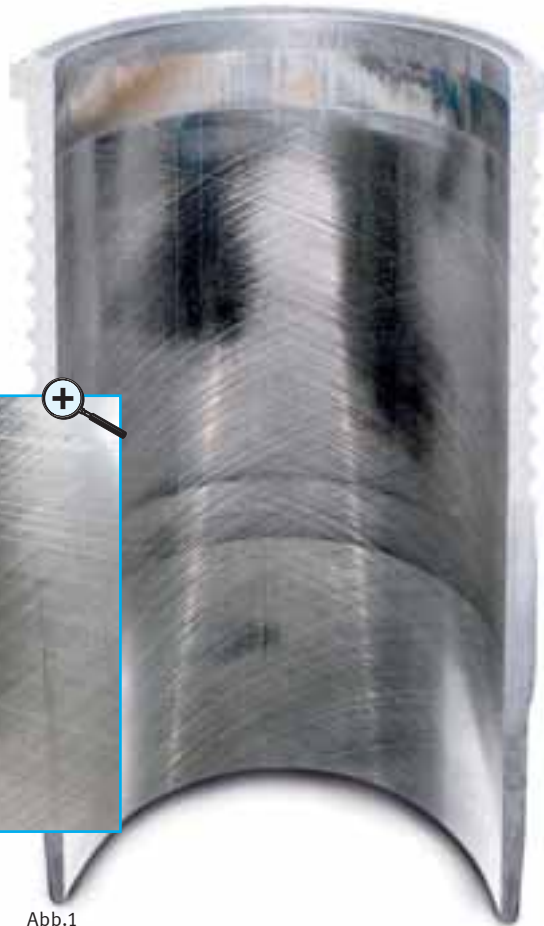
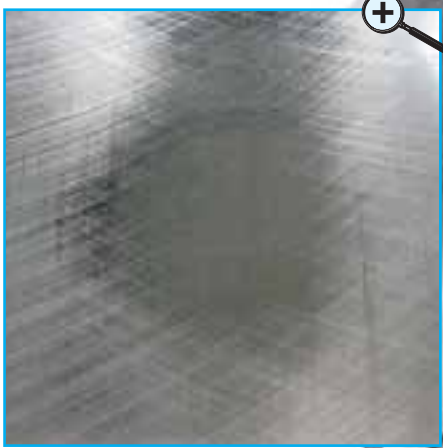
Die Zylinderlauffläche weist im oberen Bereich hochglänzende, blanke Stellen auf, an denen keinerlei Honstruktur mehr erkennbar ist (Abb. 1+2). Der Kolben selbst hat keine nennenswerten Verschleißspuren.

Der Motor hat einen erhöhten Ölverbrauch.

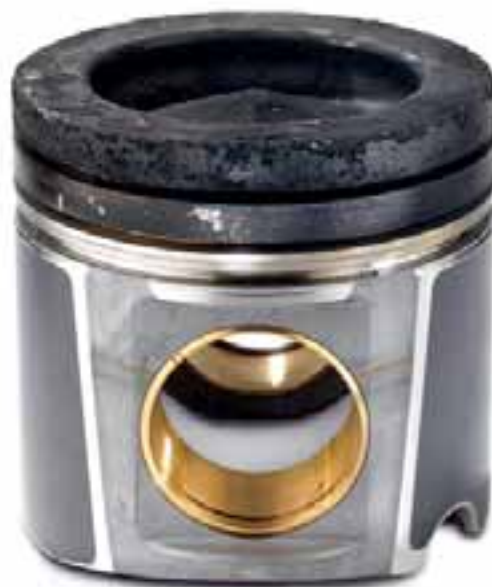
Abb. 3

Solche Verschleißbilder treten auf, wenn sich im Betrieb am Feuersteg des Kolbens durch verbranntes Öl und Verbrennungsrückstände ein harter Ölkohlebelag bildet (Abb. 3). Dieser Belag hat abrasive Eigenschaften und führt im Betrieb durch die Auf- und Abwärtsbewegung und die Anlagewechsel des Kolbens zu erhöhtem Verschleiß im oberen Zylinderbereich. Der überhöhte Ölverbrauch wird durch die Glanzstellen selbst nicht verursacht, da der Zylinder durch die Polierstellen keine starke Unrundheit

erfährt und die Kolbenringe weiterhin Ihrer Abdichtfunktion nachkommen können. Auch die Schmierung des Zylinders ist nicht beeinträchtigt, da sich trotz Verlust der Honstruktur in den offenen Graphitadern der Zylinderoberfläche immer noch genügend Öl halten kann. Bei der Beurteilung eines solchen Schaden ist wichtig, dass in dem vorliegenden Fall die Glanzstellen nur an Stellen im Zylinder auftreten, die im Betrieb in Kontakt mit dem verkockten Feuersteg kommen. Sind die Glanzstellen auch an Stellen

vorhanden die vom Feuersteg nicht überlaufen werden, liegt die Schadenursache eher in einem Zylinderverzug (Punkt „3.10.4 Ungleichmäßiger Zylinder Verschleiß“), in einer Kraftstoffüberschwemmung (Punkt „3.11.3 Verschleiß von Kolben Kolbenringen und Zylindern durch Kraftstoffüberschwemmung“) bzw. in einem Schmutzeintrag begründet (Punkt „3.11.2 Verschleiß von Kolben Kolbenringen und Zylindern durch Schmutz“).

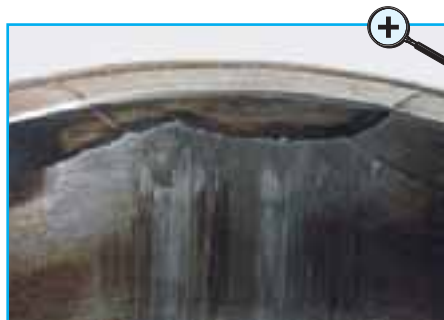
Abb. 2

Die Laufbuchse zeigt im oberen Bereich eine starke Rissbeschädigung und Fressstellen auf der Lauffläche (Abbildung 1 und 2). Der dazugehörige Kolben zeigt ebenfalls Fressspuren auf der Druck- und Gegendruckseite. Im Kolbenboden ist in dem Bereich in welchem die Fressstellen am Schaft vorhanden sind, eine muldenförmige Vertiefung entstanden (Abb. 3).

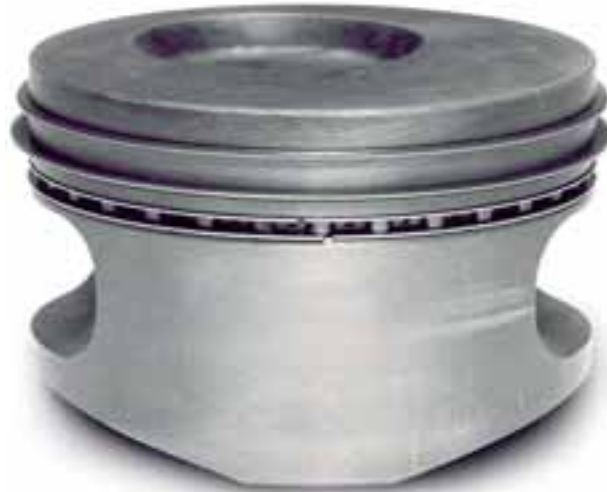
Abb.1

Die Ringe zeigen keinen sicht- oder messbaren Verschleiß. Auch die Pleuellager haben keine Verschleißmerkmale (Abb. 1).

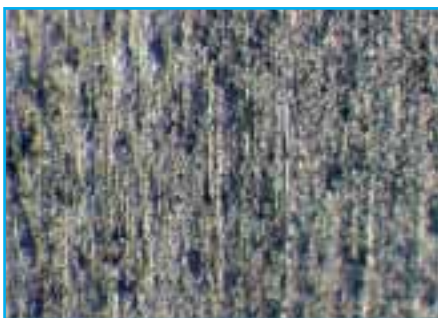
Abb. 3

Der Kolben (Abb. 1), zeigt ein milchig graues (gebimstes) Schafttragbild mit feinen kleinen Längsriefen an Feuersteg und Kolbenschaft. Die Drehrillen die bei der Kolbenbearbeitung entstehen sind am Schaft völlig abgetragen. Abbildung 3 zeigt eine Ausschnittsvergrößerung vom Kolbenschaft bei der dieser abrasive Verschleiß deutlich zu sehen ist. Die axiale Höhe der Kolbenringe hat durch Verschleiß beträchtlich abgenommen und damit auch die Tangentialspannung. Die Flanken der Verdichtungsringe, insbesondere des ersten Ringes sowie die Flanken der Ringnuten sind verschlissen (Abb. 2). Die scharfen, ölabstreifenden Kanten der Kolbenringe sind regelrecht ausgefranst und es hat sich dort ein sogenannter Bart gebildet, (Abb. 4) In der mikroskopischen Vergrößerung sind auf den Oberflächen der Kolbenringflanken Rollspuren erkennbar. Die Zylinder sind bauchig verschlissen. Der Größtwert des Durchmessers liegt in etwa auf Mitte der Ringlaufbahn.

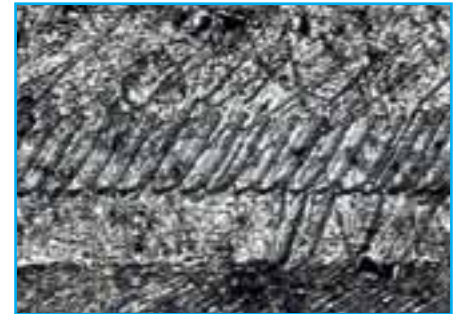
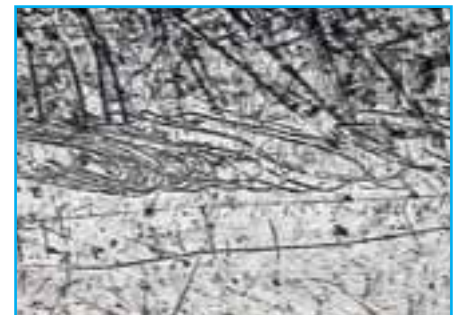
Riefen auf den Kolben und den Kolbenringen, ein mattes Tragbild am Kolbenschaft, Rollspuren an den Ringflanken (Abb. 6 und 7), sowie bauchiger Zylinderverschleiß (Abb. 5) sind immer eine Folge von abrasiven Fremdkörpern im Ölkreislauf. Die an den Laufflächen und Flanken verschlissenen Kolbenringe können die Zylinder nicht mehr ausreichend gegen Öldurchtritt in den Verbrennungsraum abdichten. Gleichzeitig steigt der Druck im Kurbelgehäuse durch Verbrennungsgase an, die an den Kolben vorbeiströmen. Dieser Überdruck kann noch zusätzlich zu vermehrtem Ölaustritt an Radialwellendichtringen, Ventilschaftdichtungen und anderen Dichtstellen

führen. Rollspuren an den Ringen entstehen, wenn sich Schmutzpartikel in der Ringnut einlagern und der Kolbenring bei seiner Drehung in der Nut immer wieder über das Schmutzteilchen läuft und dadurch die charakteristischen Spuren verursacht.

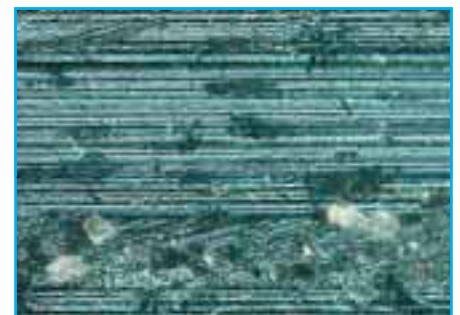
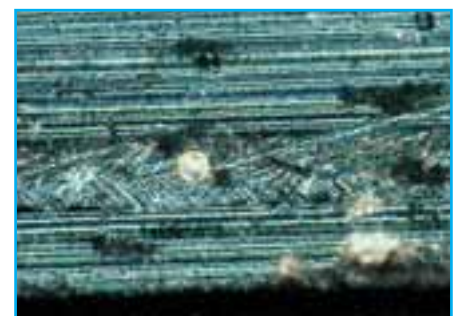
dabei das Strahlgut in das Material einlagert und nicht richtig entfernt wird, kann es sich im Motorbetrieb lösen und abrasiven Verschleiß verursachen. In Abbildung 8 und 9 wurde so ein Schmutzschaden im Labor unter dem Mikroskop mit polarisiertem Licht betrachtet. Deutlich sind Bruchstücke von dem Glasstrahlgut bzw. noch ganze Glaskügelchen zu sehen.

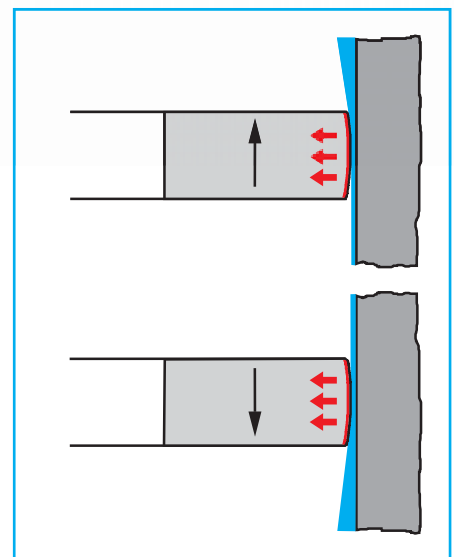
Abb. 2

Durch die abgenutzten Kolbenringkanten entstehen zwischen den Laufflächen der Kolbenringe und der Zylinderlaufbahn, bedingt durch eine sogenannte Ölkeilbildung, hohe hydrodynamische Kräfte (Abb. 2). Die Kolbenringe schwimmen bei der Auf-

und Abwärtsbewegung des Kolbens auf dem Ölfilm auf und werden geringfügig von der Zylinderlaufbahn abgehoben. Das Schmieröl gelangt so vermehrt in den Verbrennungsraum und wird verbrannt.

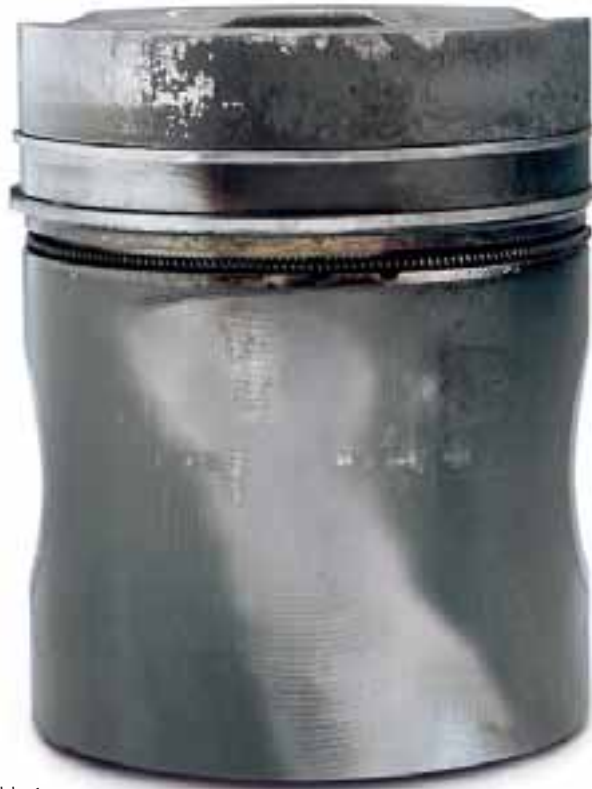
Abb. 1

Abb. 1. Das Tragbild des Kolbens ist über die gesamte Kolbenhöhe auf beiden Seiten asymmetrisch. Der Feuersteg ist auf der linken Seite des Kolbens über dem Bolzenauge (linke Bildseite) blank gerieben, während auf der gegenüberliegenden Seite, an der unteren Kolbenkante, Anlaufspuren zu sehen sind. Der oberste Verdichtungsring zeigt ebenfalls ein ungleichmäßiges Tragbild. Tragende glänzende Oberflächen wechseln sich mit dunkleren matten, bläulich verfärbten Stellen ab (Anlassfarben).

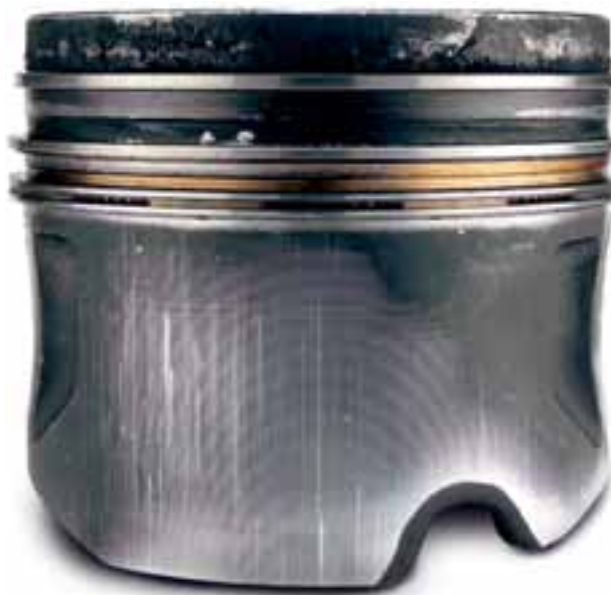
Abb. 2 zeigt ebenfalls einen Schrägläufer. Der Schwerpunkt der Abnutzung liegt hier aber nicht am Feuersteg sondern an der unteren, rechten Kolbenkante in der Umgebung der Aussparung für die Kühlöldüse und unterhalb der Bolzenbohrung.
